## К ПРОБЛЕМЕ ВОССТАНОВЛЕНИЯ АРХИТЕКТУРНОГО КОМПЛЕКСА КАЗАНСКОГО БОГОРОДИЦКОГО МОНАСТЫРЯ

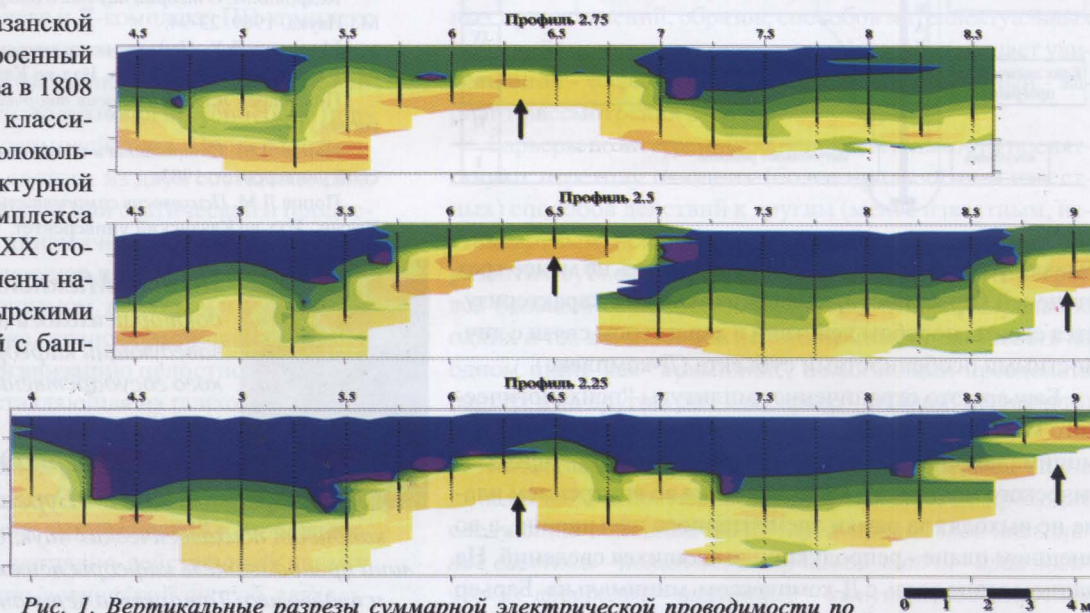
Рис. 1. Вертикальные разрезы суммарной электрической проводимости по профилям 2.25 - 2.75 на территории табачной фабрики.

ной части территории. На рис. 1 в качестве примера приведены результаты электромагнитного зондирования, представленные в виде вертикальных разрезов суммарной электрической проводимости вдоль трех профилей широтного простирания, расположенных через 2.5 м параллельно друг другу (шаг измерений также составлял 2.5 м). Как видно из рисунка, в пикетах 6.25 на профилях 2.25 и 2.75, а также в пикетах 6.25, 6.50 и 6.75 на профиле 2.5 наблюдается резкое уменьшение глубины проникновения электромагнитного сигнала, что позволило сделать предположение о возможном наличии на глубине остатков каменного строения дугообразной формы.

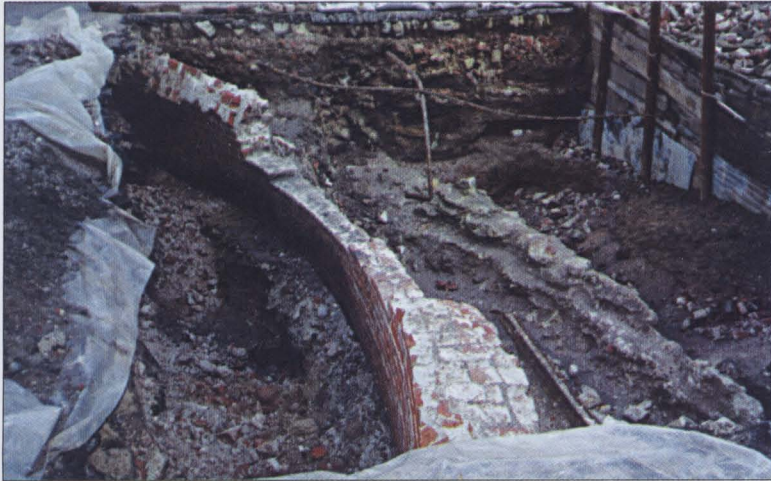
Фото 3. Сохранившиеся остатки каменной апсиды восточной части собора.

При проведении на данном участке последующих археологических раскопок были обнаружены сохранившиеся остатки каменной апсиды восточной части собора (фото 3).

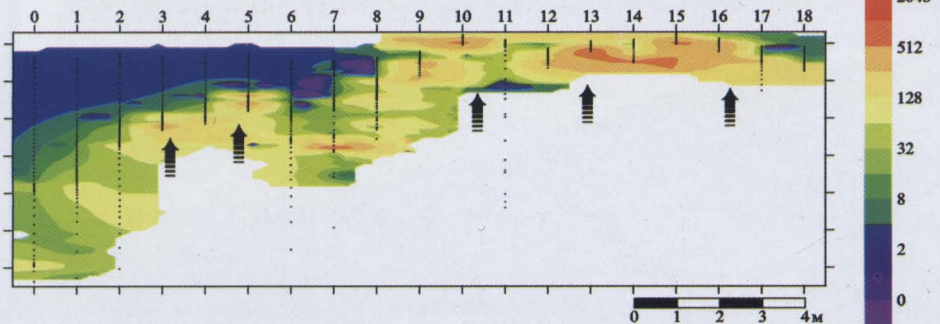
Рис. 2. Вертикальный разрез суммарной электрической проводимости на участке предполагаемого местонахождения юго-восточной башни Богородского монастыря. Стрелками обозначено расположение сохранившихся остатков башни (пикеты 10–18).

Метод зондирования также позволил получить весьма ценную информацию по уточнению расположения в плане ранее разрушенной башни (рис. 2) и ограды монастыря, ныне перекрытых тротуарами городских улиц. Тем самым показана высокая эффективность геофизических исследований, позволяющих успешно решать задачу по уточнению планового расположения архитектурных строений Богородицкого монастыря и ограничивать объемы археологических работ, оказывающих негативное влияние на геологическую среду.
